星置スケート場 保全工事の様子②

天井梁塗装工事の様子をご紹介します。

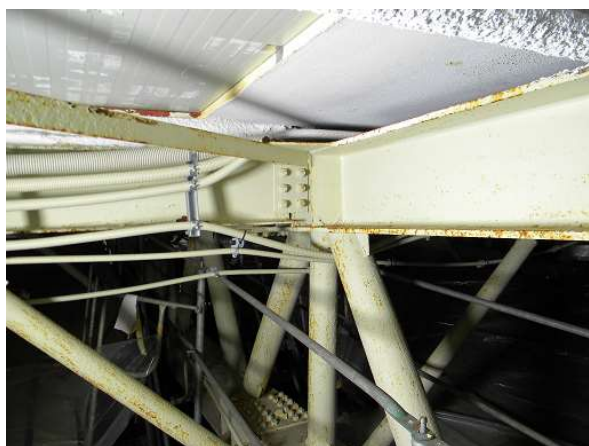
1 天井の梁です。サビがでています。
サビなどにより白い塗料が浮いています。

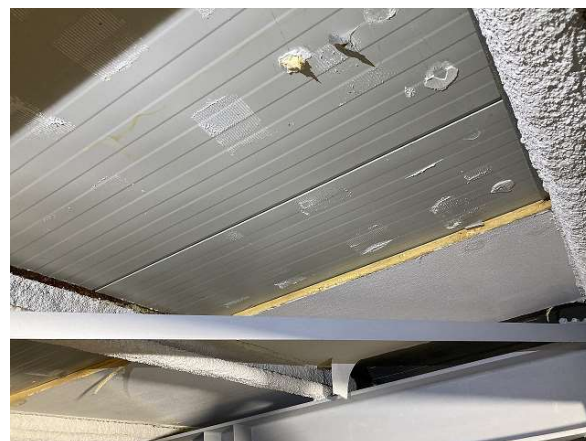
4 劣化している天井断熱材を取り除きます。
